Alegaciones de la Asociación Río Aragón a
la consulta sobre decisión de evaluación
de impacto ambiental del proyecto de
recrecimiento del embalse de Yesa,
modificado n.º 3

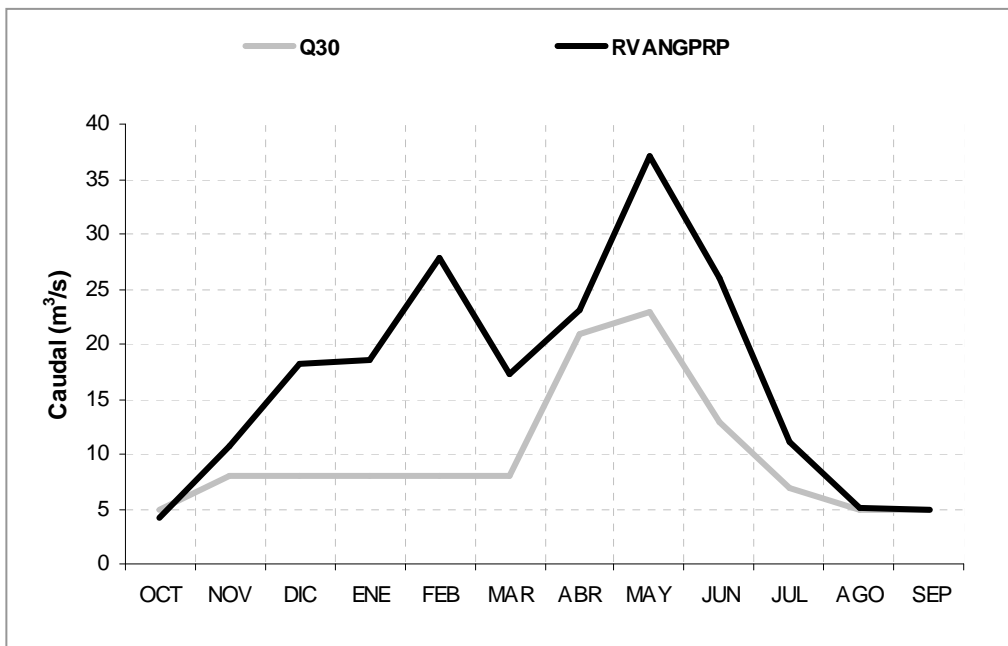
Los resultados obtenidos y su comparación con el método del Q30 se muestran en la siguiente tabla. Como se puede observar, los valores obtenidos con este nuevo método son muy superiores a los obtenidos con el Q30.

OCT	NOV	DIC	ENE	FEB	MAR	ABR	MAY	JUN	JUL	AGO	SEP
Q30	5,0	8,0	8,0	8,0	8,0	8,0	21,0	23,0	13,0	7,0	5,0	5,0
RVANGPRP	4,1	10,7	18,2	18,6	27,8	17,2	23,1	37,1	26,0	11,1	5,1	4,9
