ANEXO II

Panorámica de las afecciones del Recrecimiento al Patrimonio

Panorámica de las afecciones al Patrimonio en el entorno del embalse de Yesa: Cotas 506, 510'5 y 521 (528)

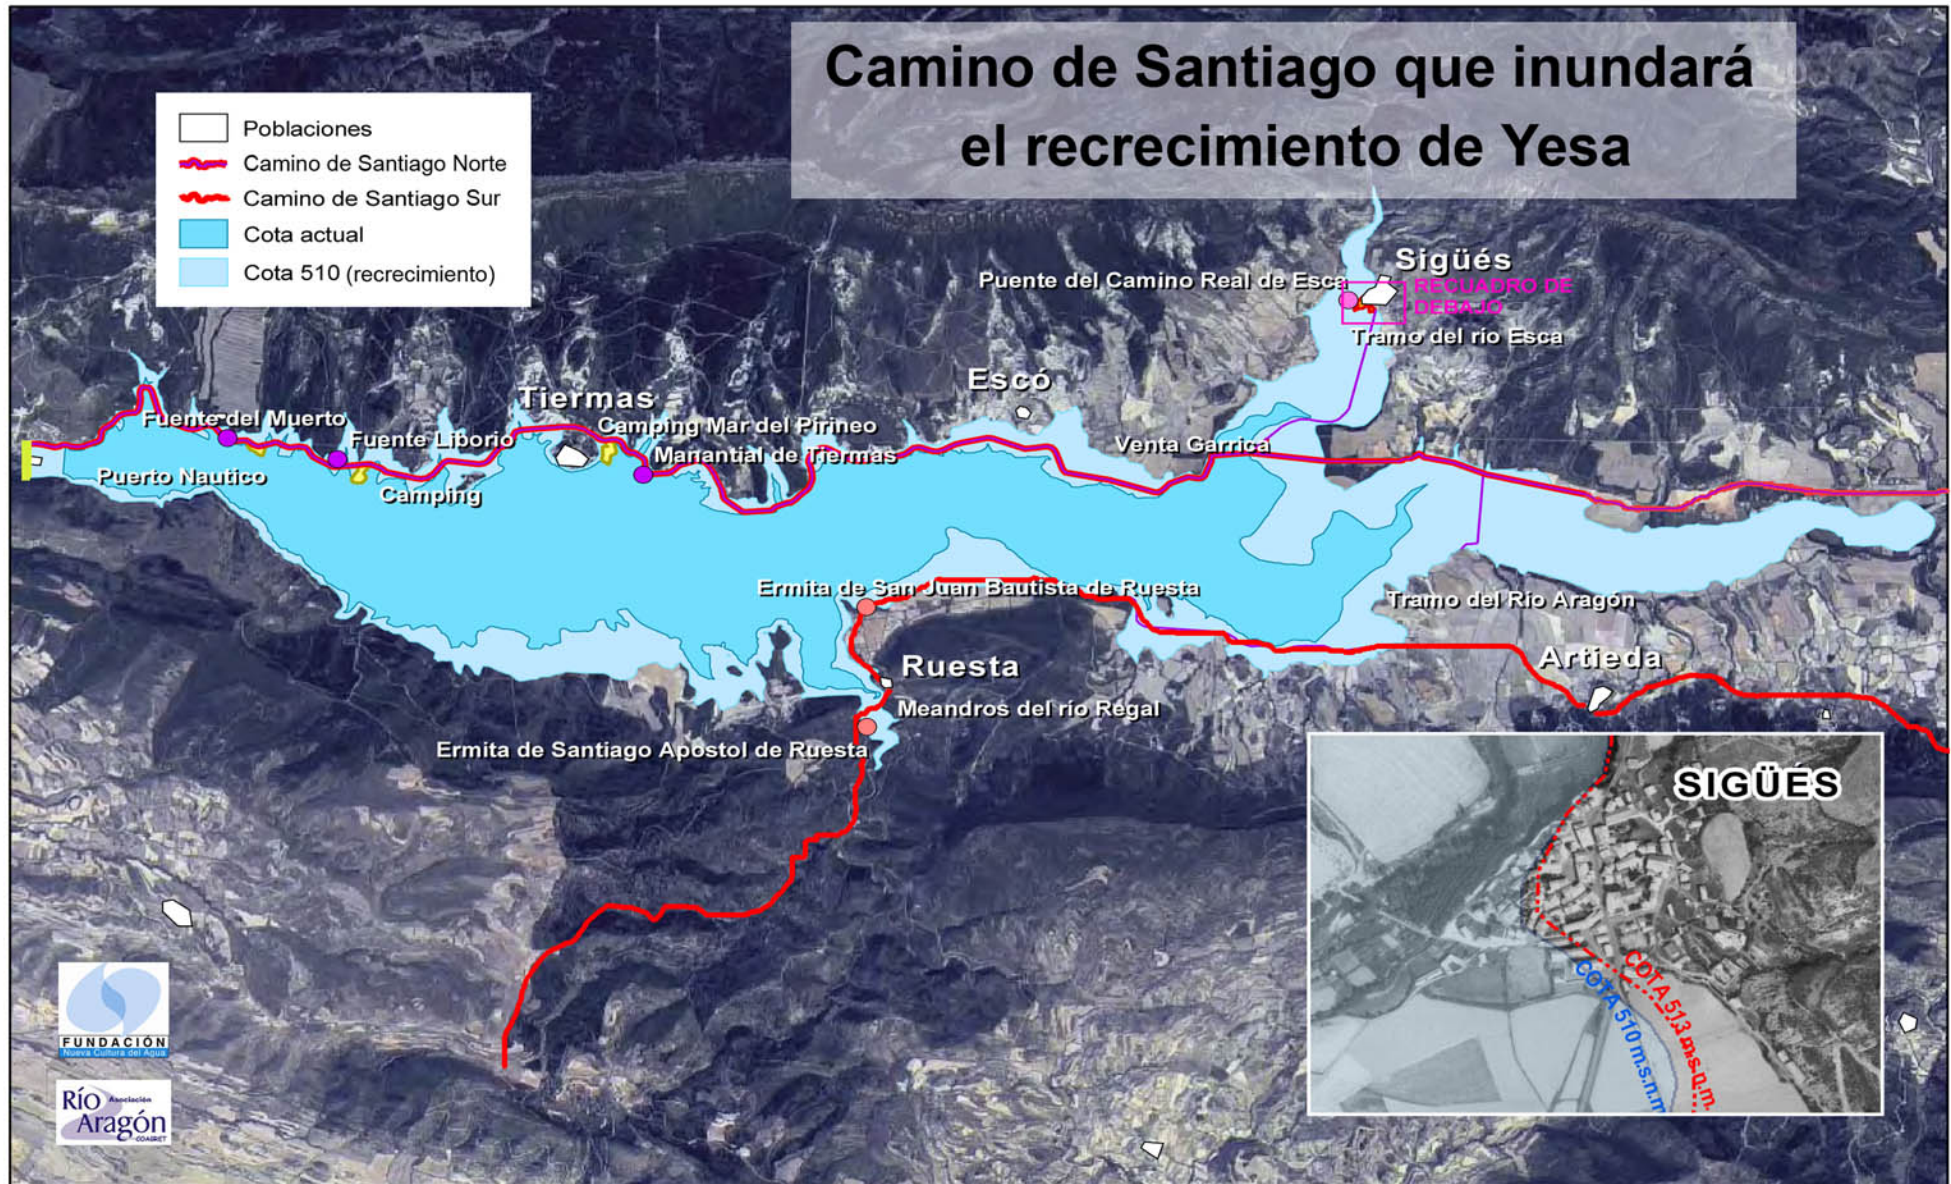
Mapa ilustrativo de las afecciones del recrecimiento de Yesa:

Al entrar en detalle, se aprecia que en la zona inmediatamente superior a la actual cota de embalse, la que está sometida a la eventualidad del recrecimiento, es decir entre la cota 490 m.s.n.m. y la 528 m.s.n.m., límite del mayor recrecimiento posible, se encuentra la gran mayoría de los bienes a que nos referíamos más arriba, pero los que no se encuentran en ese umbral están ubicados a muy poca distancia de él. Es decir, en términos de afección directa, conviene no sólo incluir los bienes directamente inundados, es decir aquellos que se encuentran por debajo de la cota de embalse, sino también aquellos que quedarían muy cerca, en distancia vertical u horizontal, de la cota máxima de embalse de cualquier recrecimiento planteado.
